transformation d'une maison

Rue Abbessé 47  
Ni-Saint-Vincent

Façades :  
Existant & démolitions  
Projet

Pignon gauche &  
Façade à rue

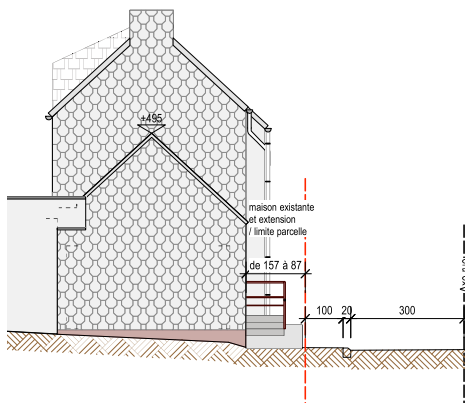
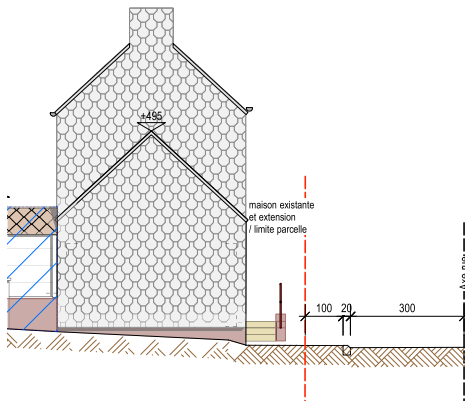
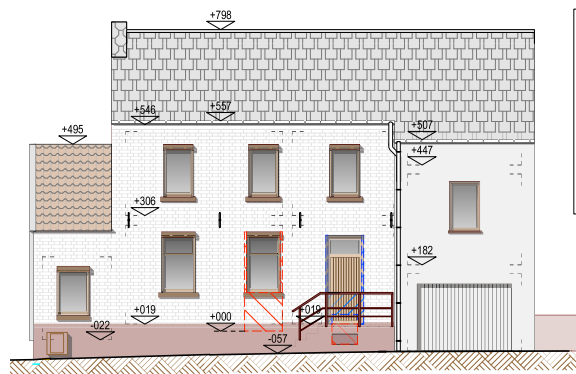
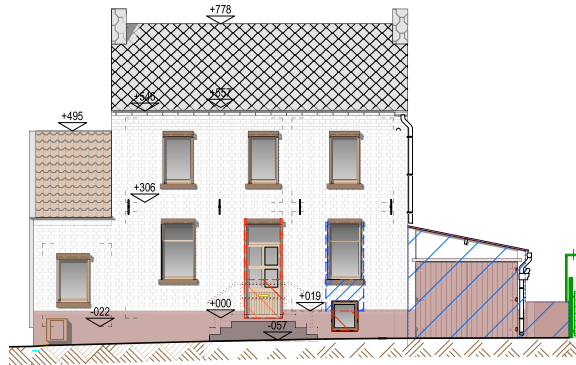
EXISTANT	Façade à rue	PROJET
revêtement boisés	façade existante	trichomys
	façade extension	crozi sur saut de toit
sous gouttière	annexe existant	gouttière en zinc
zinc peint blanc	discontinue à base de plâtre	zinc ton naturel

EXISTANT	Façade à rue	PROJET
bois peint blanc	façade existante	trichomys
	façade extension	crozi sur saut de toit
peint brun	plâtre	
bois peint brun / bois blancs	châssis existants	trichomys
	châssis extension	PVC Brun
ordres en bois	bois existants	ordres ton brun peint
bois rouges	bois existant	trichomys
gouttière en zinc	toiture principale	trichomys
sous gouttière	annexe existant	gouttière en zinc
zinc peint blanc	discontinue à base de plâtre	zinc ton naturel

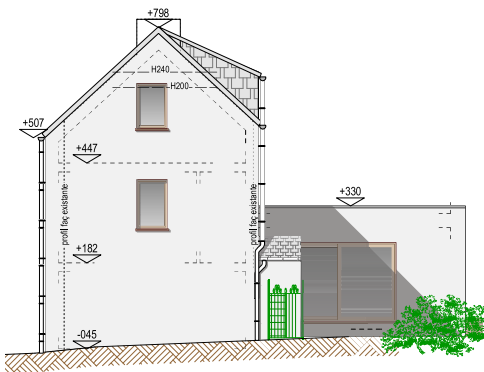
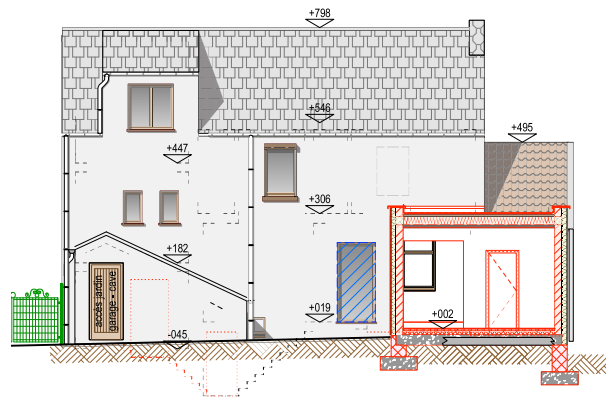
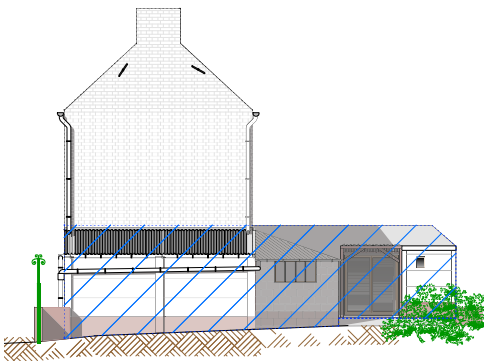
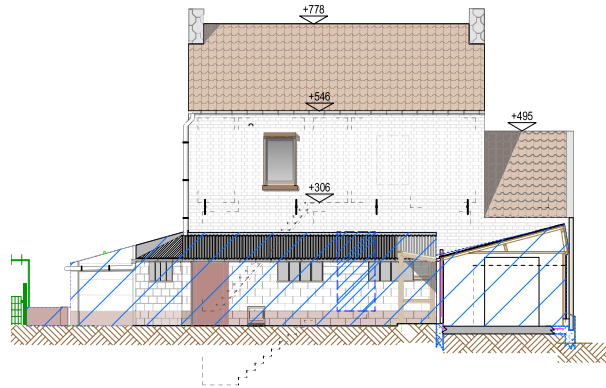
Pignon droite &  
Façade Jardin

EXISTANT	Facade latérale droite	PROJET
	facade existante	croûti sur sautoir ton c2/enc
	chassis existant	PVC Blau
	toiture amorce escalier	endosse ton brun foncé
	tailleuse poutre existante	tailleuse existante
	amorce escalier	quatrième étage ton et zinc
	descente d'eau de pluie	zinc ton naturel

EXISTANT	Facade jardin	PROJET
	travaux peinture blanche	facade existante
	facade existante	croûti sur sautoir ton c2/enc
	bais peint brun foncé / volets blancs	chassis existants
		chassis existants
	tuiles rouges	toiture principale
	tuiles rouges	amorce existant
	quatrième étage ton et zinc	toiture principale
	zinc peint blanc	descente d'eau de pluie
		zinc ton naturel

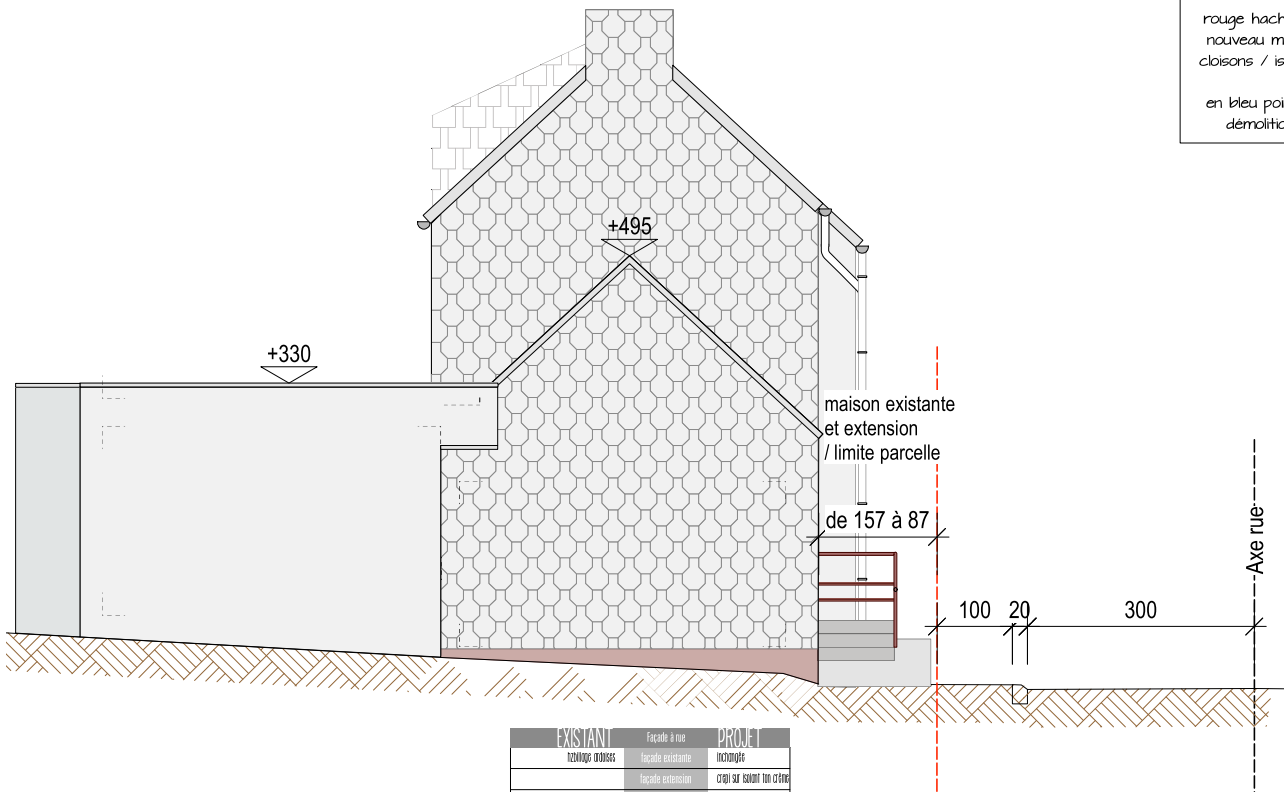
Pignon gauche

EXISTANT	Façade à rue	PROJET
boisage d'arbres	façade existante	lucarne
	façade extension	crépi sur soubat ton céram
sons pointillés	annexe existant	quadrilatre en zinc
zinc peint blanc	déscente d'eau de pluie	zinc ton naturel

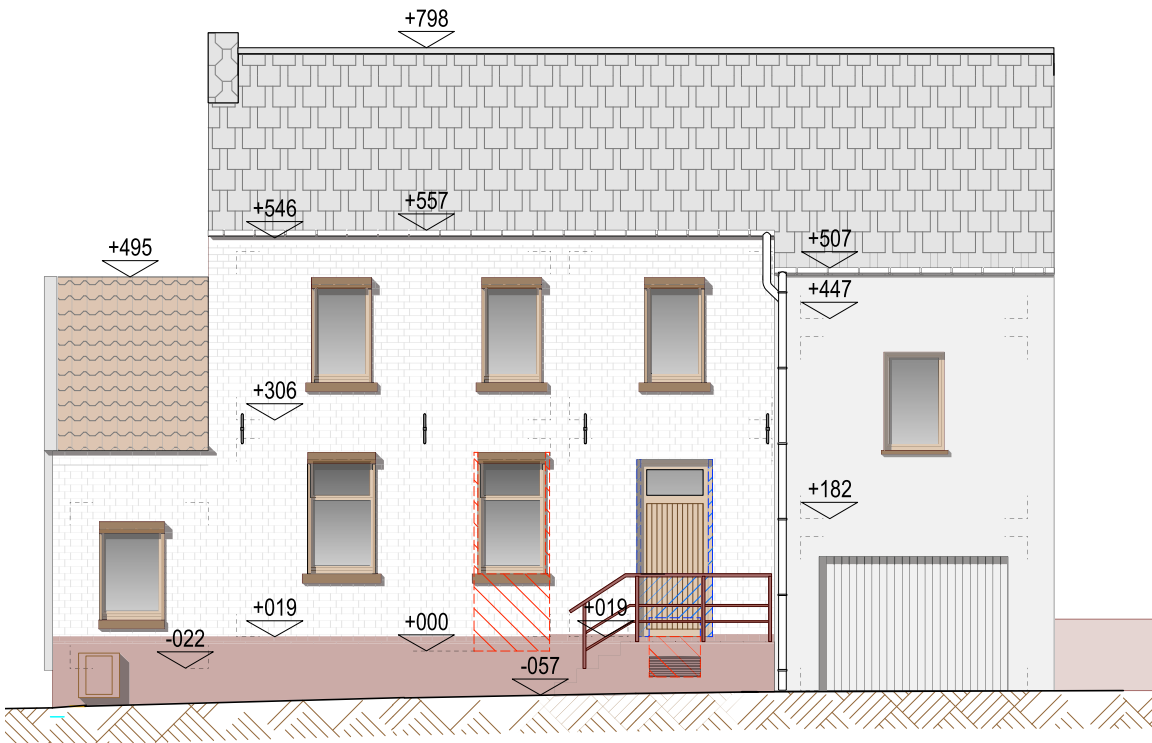
EXISTANT	Façade à rue	PROJET
groupement de toitures	façade existante	inclués
peinture blanche	façade existante	couleur de base non citée
plafond blanc	plafond	
bois peint brun foncé / vitres blancs	chassis existants	inclués
	chassis existants	PVC blanc
endosse en bois clair	bois principale	endosse non brun foncé
bois rouges	bois existant	inclués
quatre-vingt ans de zinc	bois principale	inclués
sous quatrière	bois existant	quatre-vingt ans de zinc
zinc peint blanc	descente d'eau de pluie	zinc non peint

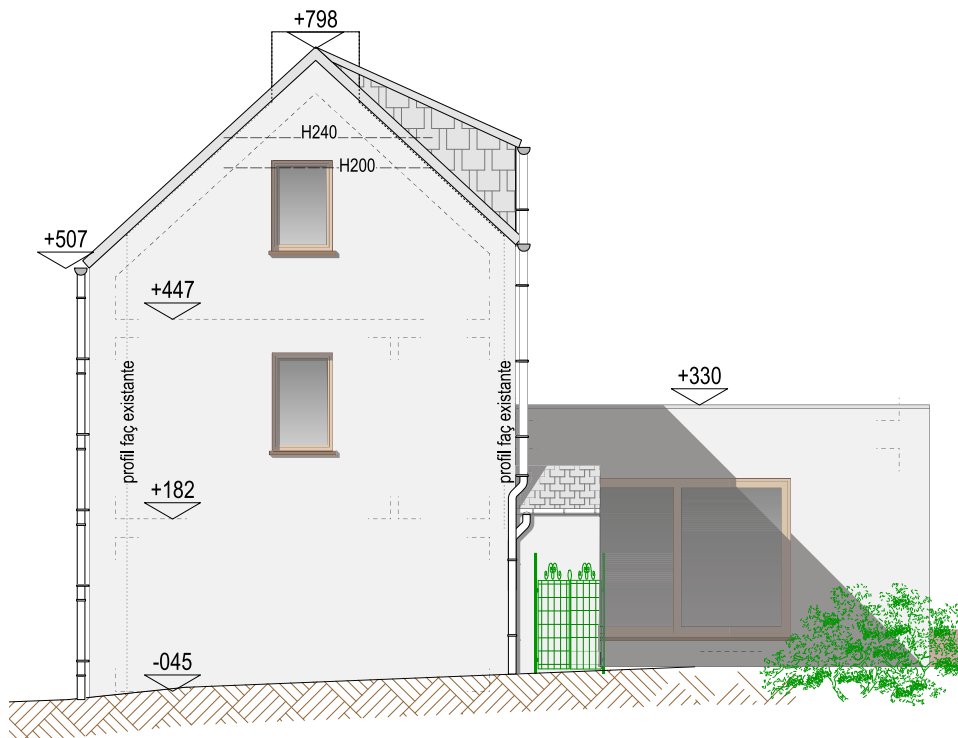
Pignon droite

EXISTANT	Façade latérale droite	PROJET
	façade existante	croûte sur isolant ton zinc
	chassis aluminium	PVC brun
	tailleur amorce escalier	croûtes ton drain linoz
	tailleur amorce cuisine	ton plat blanc
	amorce escalier	quartzs contre lino en zinc
zinc peint blanc	décente d'eau de pluie	zinc ton naturel

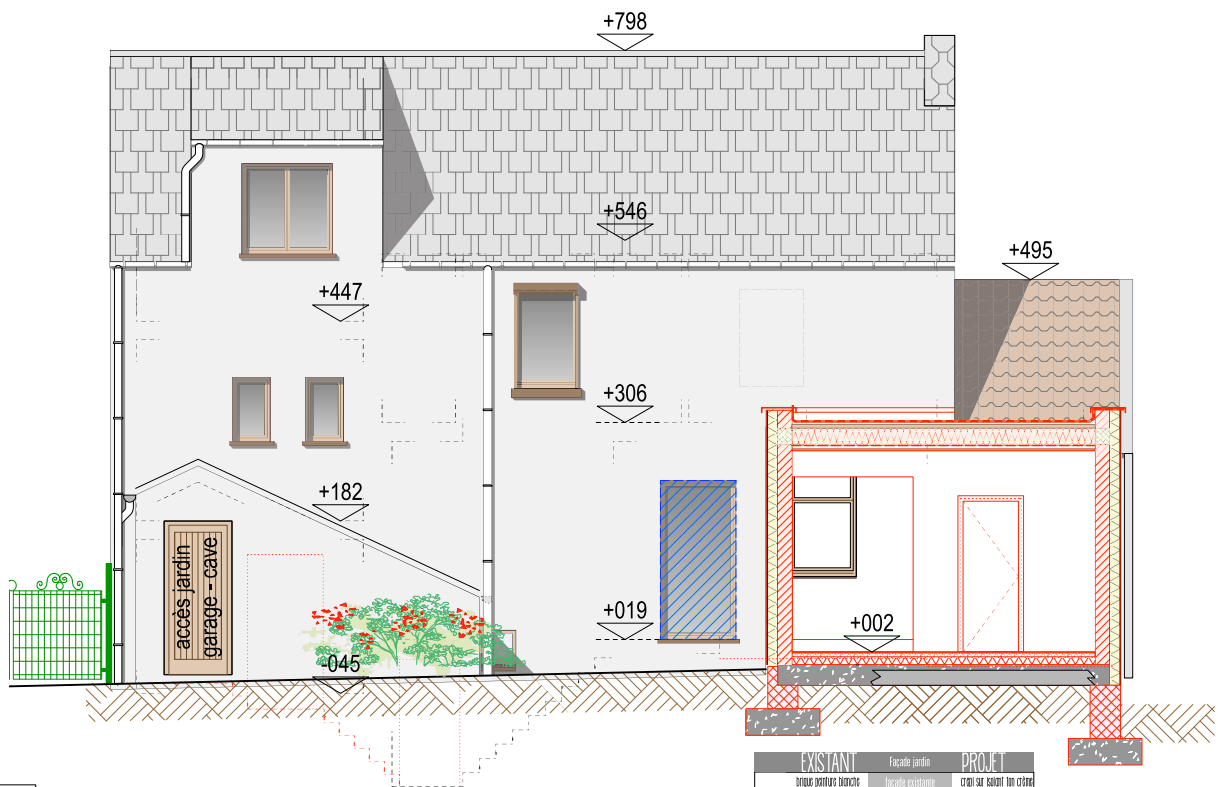
Façade à jardin

EXISTANT	Facade jardin	PROJET
trappe penture droite	facade existante	croûti sur sautoir tin côtelé
	facade extension	croûti sur sautoir tin côtelé
bords peint brun foncé / vantaux blancs	chassis existants	tricotépis
	chassis extension	PVC Blanc
tuelles rouges	tuelle principale	ordures tin brun foncé
tuelles rouges	annexe existant	tricotépis
quatrième ordre lame en zinc	tuelle principale	tricotépis
zinc peint blanc	descende d'eau de pluie	zinc tin naturel
